ISRA
VISION

Lieferung fehlerloser Ware garantiert

SMASHTM

Colorscan – Fremdfasererkennung in Nonwoven

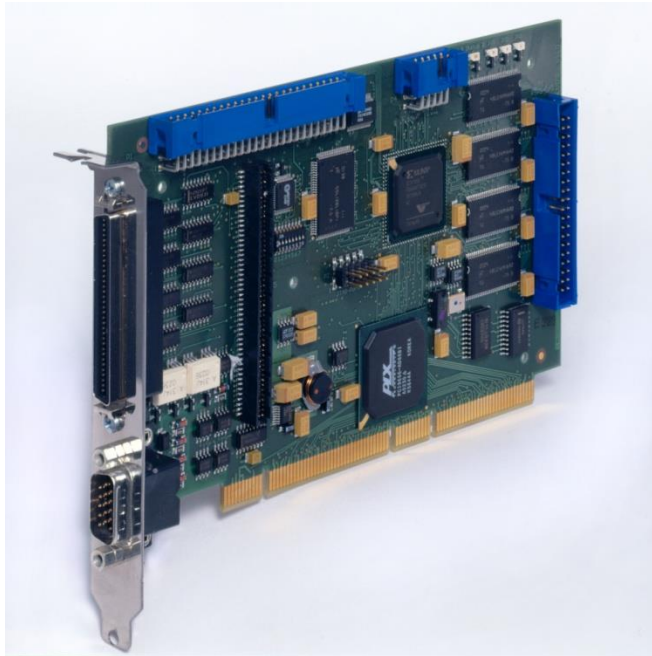
Datenvorverarbeitung mit SMASH WEB PROZESSOR:

- Transformation des Farbraumes
- Rot/Grün/Blau nach HSI
- Farbsegmentierung

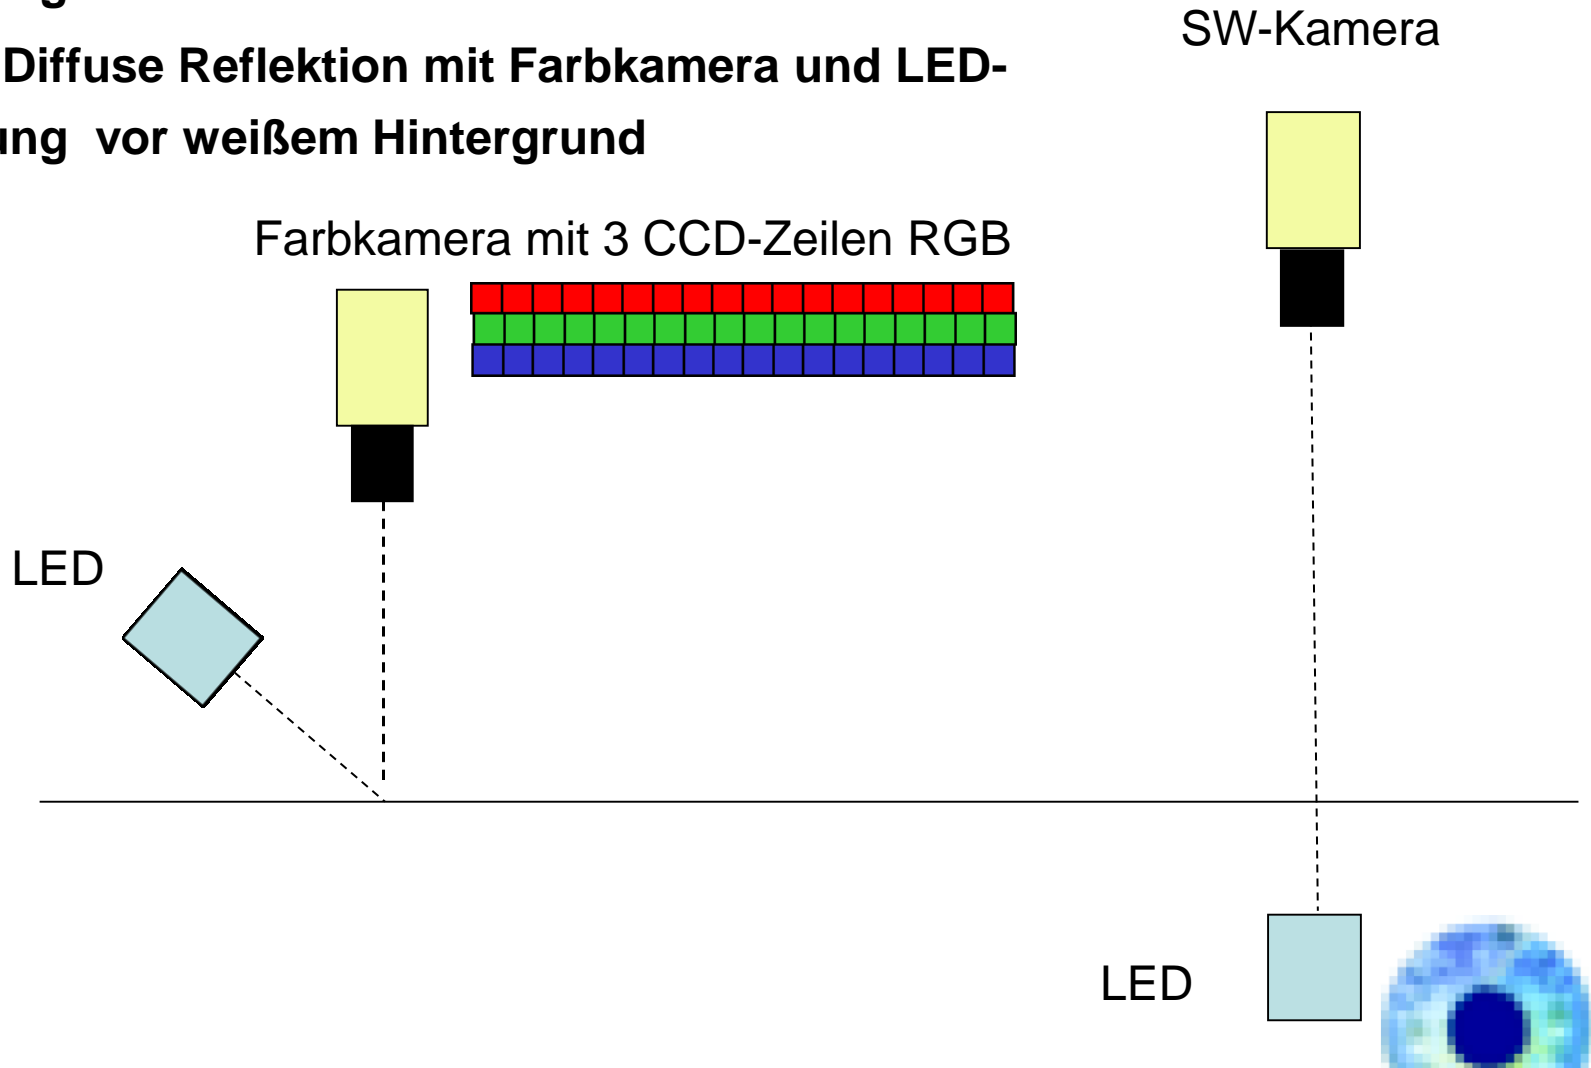
**Kanal 1 – Transmission mit S/W Kamera und LED-
Beleuchtung**

**Kanal 2 – Diffuse Reflektion mit Farbkamera und LED-
Beleuchtung vor weißem Hintergrund**

- ➔ Material: Spinnvlies Nonwoven
- ➔ Kamera: S/W Kameras in Transmission
Farbkameras in Reflektion
- ➔ Auflösung: 0,5mm/Pix.
- ➔ Bahngeschwindigkeit: 150m/Min
- ➔ **Detektionsaufgabe: Fremdfasern, die oft nur auf der Oberfläche des Materials vorhanden sind, zu detektieren und über die Farberkennung zu klassifizieren.**
Alle relevanten Fehler für den Hygienebereich, wie z.B. Hartfasern, Verunreinigungen, Insekten, Löcher

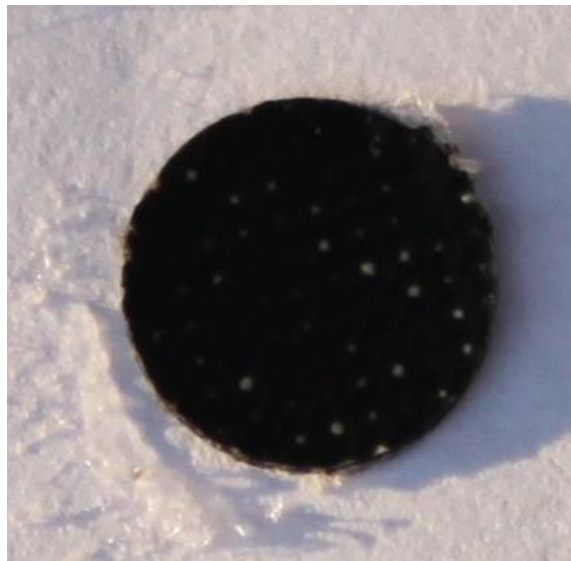
1. Teflonband (Krempel Einzug, schwarz) Ø 6mm

- Fehlernummer 72
- Fehlerklasse Hell-Dunkel-Fehler
- Fehler Spurschwankung 1 >> 1
- Kamerabank Reflektion
- Pos MD [m] 3078.138
- Pos. CD (mm) 201
- Fehlerlänge 9.0
- Fehlerbreite 9.6
- minimale Helligkeit 21
- mittlere Helligkeit 62
- maximale Helligkeit 114
- Fehlerfläche 86.5
- Fläche umschreibendes Rechteck 86.5
- Bright Area 53.603
- Dark Area 60.682

- Nummer 72
- Fehlerklasse Hell-Dunkel-Fehler
- Mittelwert Rot 62
- Mittelwert Grün 61
- Mittelwert Blau 61
- Mittelwert H 0
- Mittelwert S 1
- Mittelwert I 61

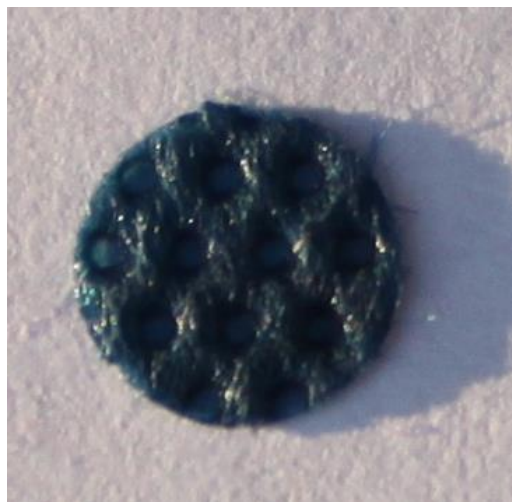
3. Spinnvlies blau Ø 6mm

- Nummer 78
- Fehlerklasse Farbfehler
- Mittelwert Rot 61
- Mittelwert Grün 65
- Mittelwert Blau 75
- Mittelwert H 162
- Mittelwert S 10
- Mittelwert I 67
- Mittlere Helligkeit 61
- Minimale Helligkeit 26
- Maximale Helligkeit 114
- Hintergrundhelligkeit 128.000
- Hintergrundstandardabweichung 4.350
- Kontrast -67.000
- Core mean intensity 61.000
- Core min intensity 65.000
- Core max intensity 75.000
- Core to defect contrast 162.000
- Core to background contrast 10.000
- Core num pixels 67.000

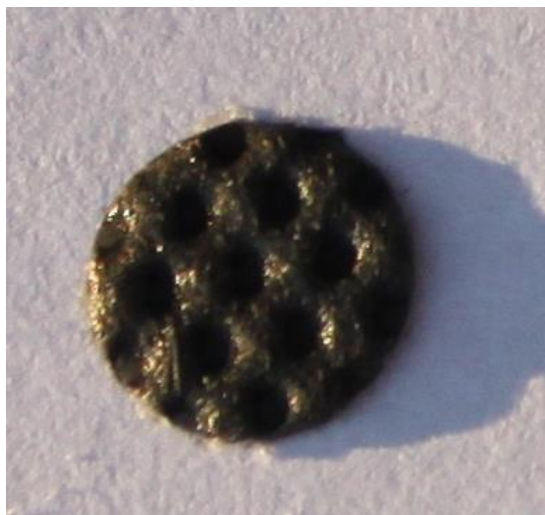
4. Spinnvlies braun Ø 6mm

- Nummer 95
- Fehlerklasse Hell-Dunkel-Fehler
- Mittelwert Rot 60
- Mittelwert Grün 58
- Mittelwert Blau 59
- Mittelwert H 232
- Mittelwert S 1
- Mittelwert I 59
- Mittlere Helligkeit 60
- Minimale Helligkeit 27
- Maximale Helligkeit 114
- Hintergrundhelligkeit 128.000
- Hintergrundstandardabweichung 4.320
- Kontrast -68.000
- Core mean intensity 60.000
- Core min intensity 58.000
- Core max intensity 59.000
- Core to defect contrast 232.000
- Core to background contrast 1.000
- Core num pixels 59.000

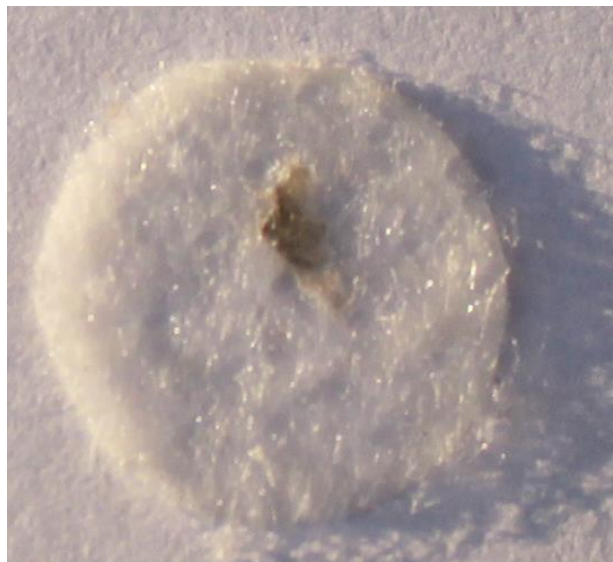
6a Verschmutzung Kundenreklamation ca. 1mm

- Number 103
- Class Hell-Dunkel-Fehler
- Y-Pos 384.273
- X-Pos 182
- Length 5.5
- Width 7.1
- Area 30.8
- Fläche umschreibendes Rechteck 39.0
- Bright Area 15.420
- Dark Area 15.420
- Lanes 1 > 1

- Nummer 103
- Fehlerklasse Hell-Dunkel-Fehler
- Mittelwert Rot 86
- Mittelwert Grün 92
- Mittelwert Blau 91
- Mittelwert H 121
- Mittelwert S 4
- Mittelwert I 90
- Mittlere Helligkeit 86
- Minimale Helligkeit 47
- Maximale Helligkeit 114
- Hintergrundhelligkeit 128.000

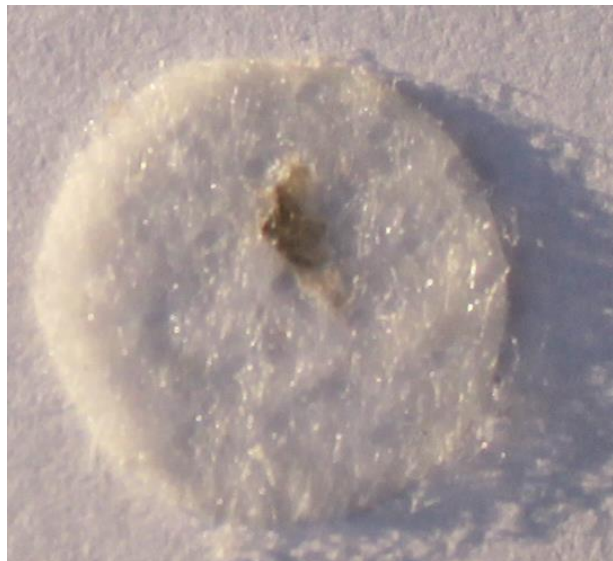
6b Verschmutzung Kundenreklamation ca. 1mm

- Number 118
- Class Hell-Dunkel-Fehler
- Y-Pos 4077.084
- X-Pos 167
- Length 2.5
- Width 2.5
- Area 6.3
- Fläche umschreibendes Rechteck 6.2
- Bright Area 4.550
- Dark Area 4.550
- Lanes 1 x 1

- Nummer 118
- Fehlerklasse Hell-Dunkel-Fehler
- Mittelwert Rot 98
- Mittelwert Grün 95
- Mittelwert Blau 85
- Mittelwert H 37
- Mittelwert S 9
- Mittelwert I 93
- Mittlere Helligkeit 95
- Minimale Helligkeit 76
- Maximale Helligkeit 112
- Hintergrundhelligkeit 129.000

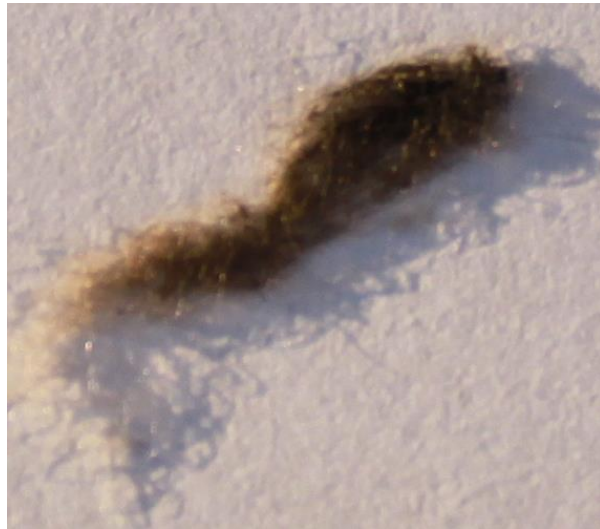
7. Ölhaltige Fasern 4-8mm

- Number 123
- Class Hell-Dunkel-Fehler
- Y-Pos 4195.886
- X-Pos 233
- Length 9.0
- Width 6.6
- Area 59.2
- Fläche umschreibendes Rechteck 59.4
- Bright Area 36.160
- Dark Area 36.160
- Lanes 1 > 1

- Number 123
- Fehlerklasse Hell-Dunkel-Fehler
- Mittelwert Rot 89
- Mittelwert Grün 88
- Mittelwert Blau 82
- Mittelwert H 40
- Mittelwert S 5
- Mittelwert I 86
- Mittlere Helligkeit 82
- Minimale Helligkeit 37
- Maximale Helligkeit 114
- Hintergrundhelligkeit 129.000

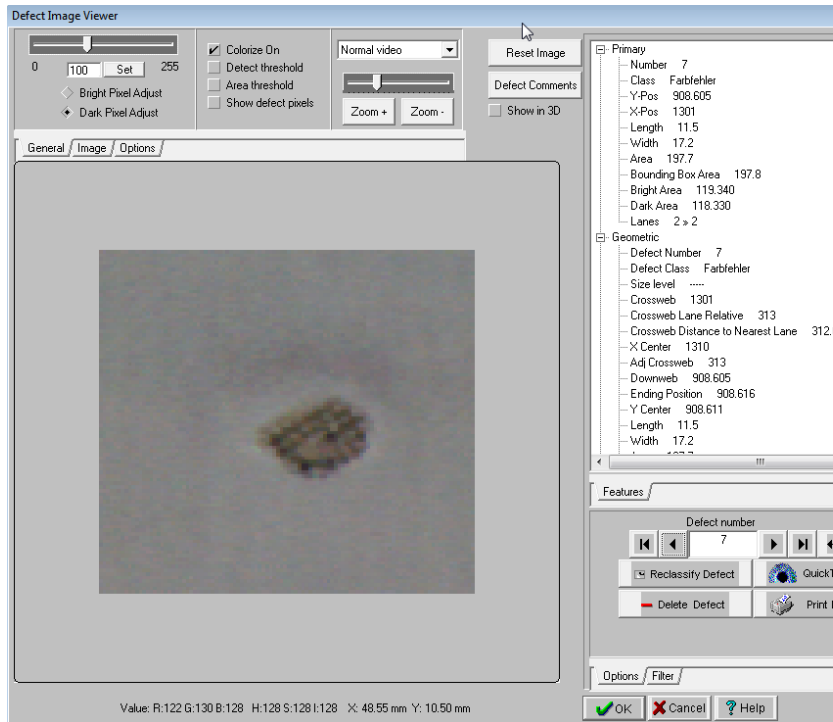
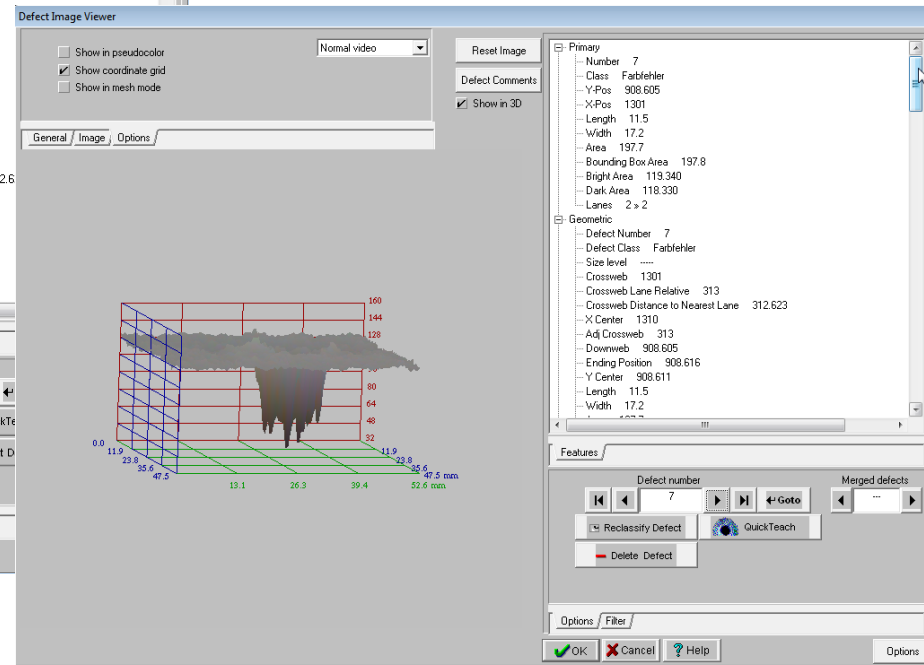
Fehler aus laufender Produktion

S/W Erkennung

Farberkennung

Der Farbfehler wird von den S/W Kameras nicht detektiert

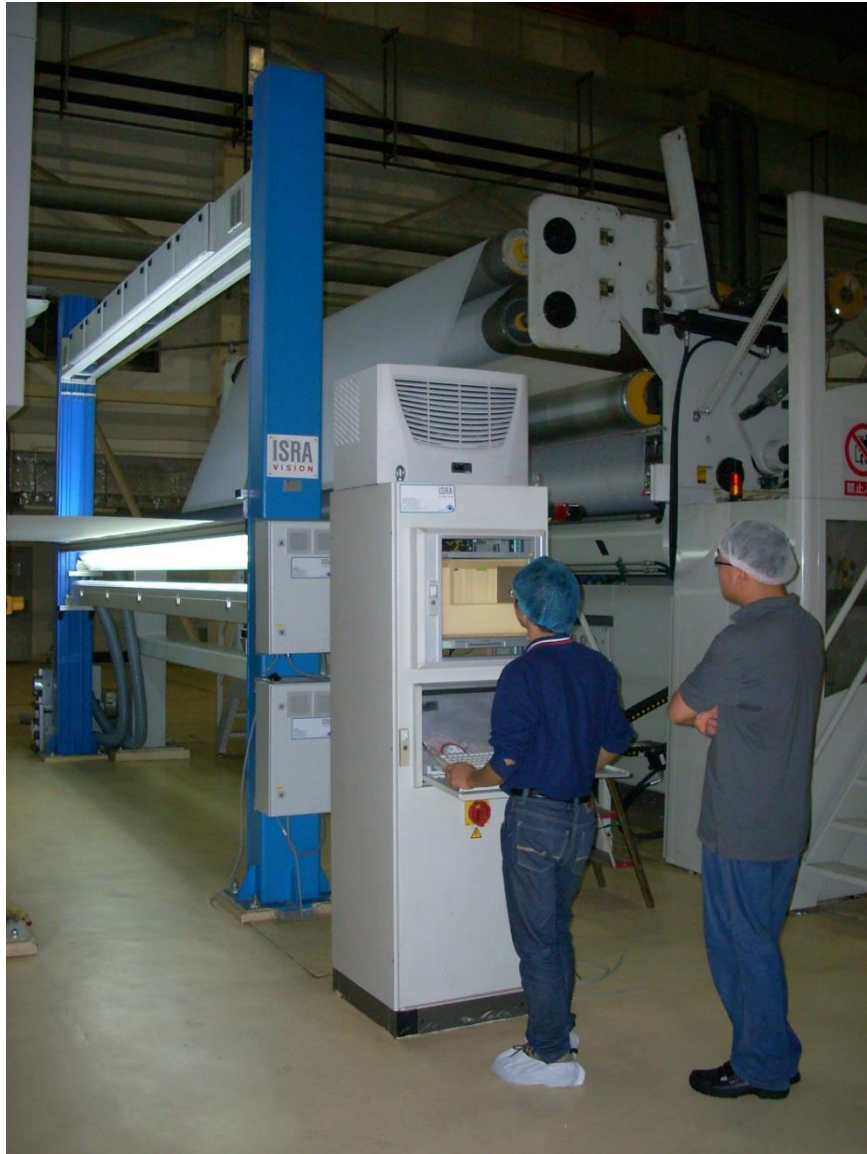
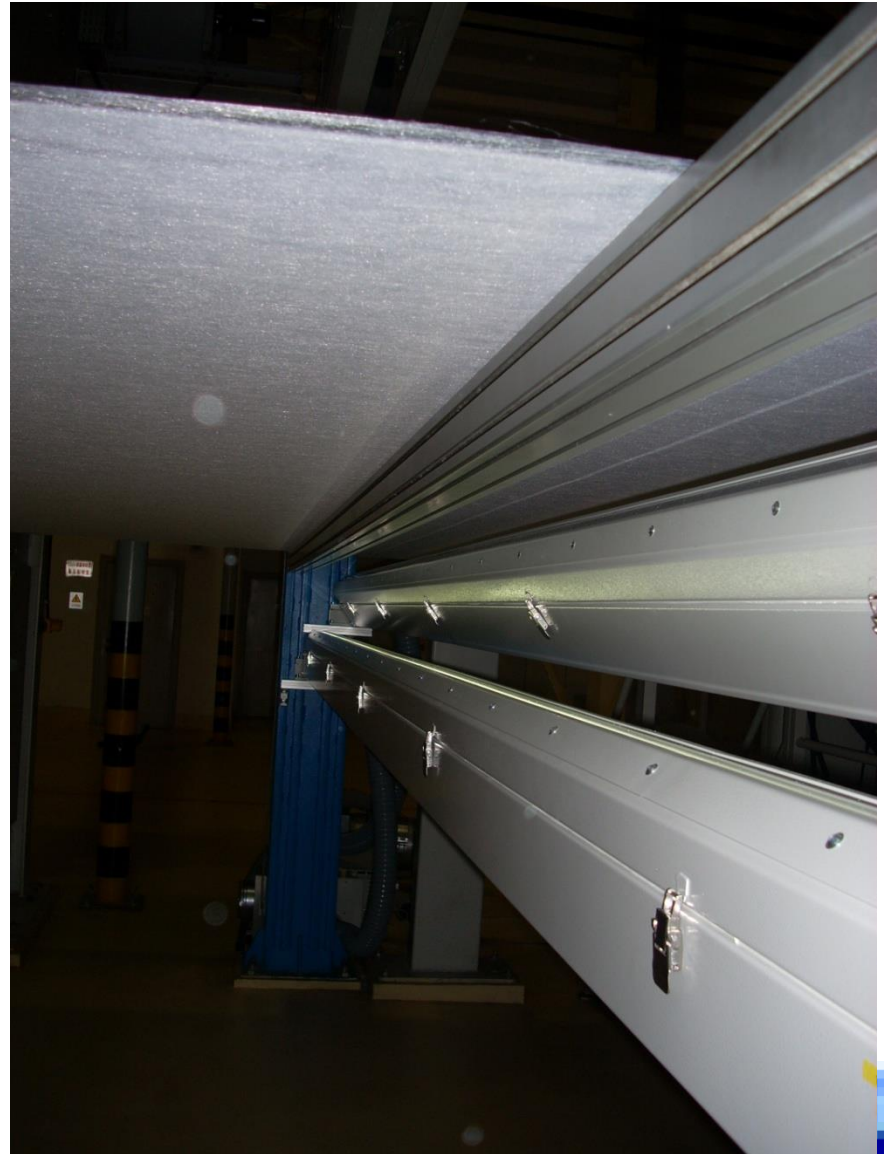
Warum Reflektion und Transmission inkl. Offaxis?

- ➔ Kleinere Defektgröße
- ➔ Unterdrückung der Materialstruktur (Grundrauschen)
- ➔ Kontrastschwächere Defekte
- ➔ Zusätzliches Entscheidungskriterium (2 Fehlerbilder für den selber Defekt)

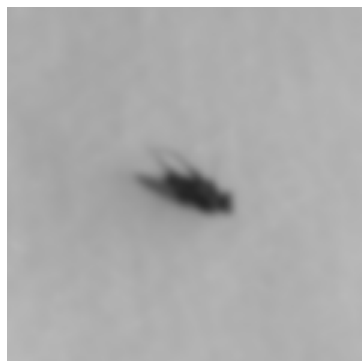
Alle Fehler werden vom System live angezeigt und gespeichert.

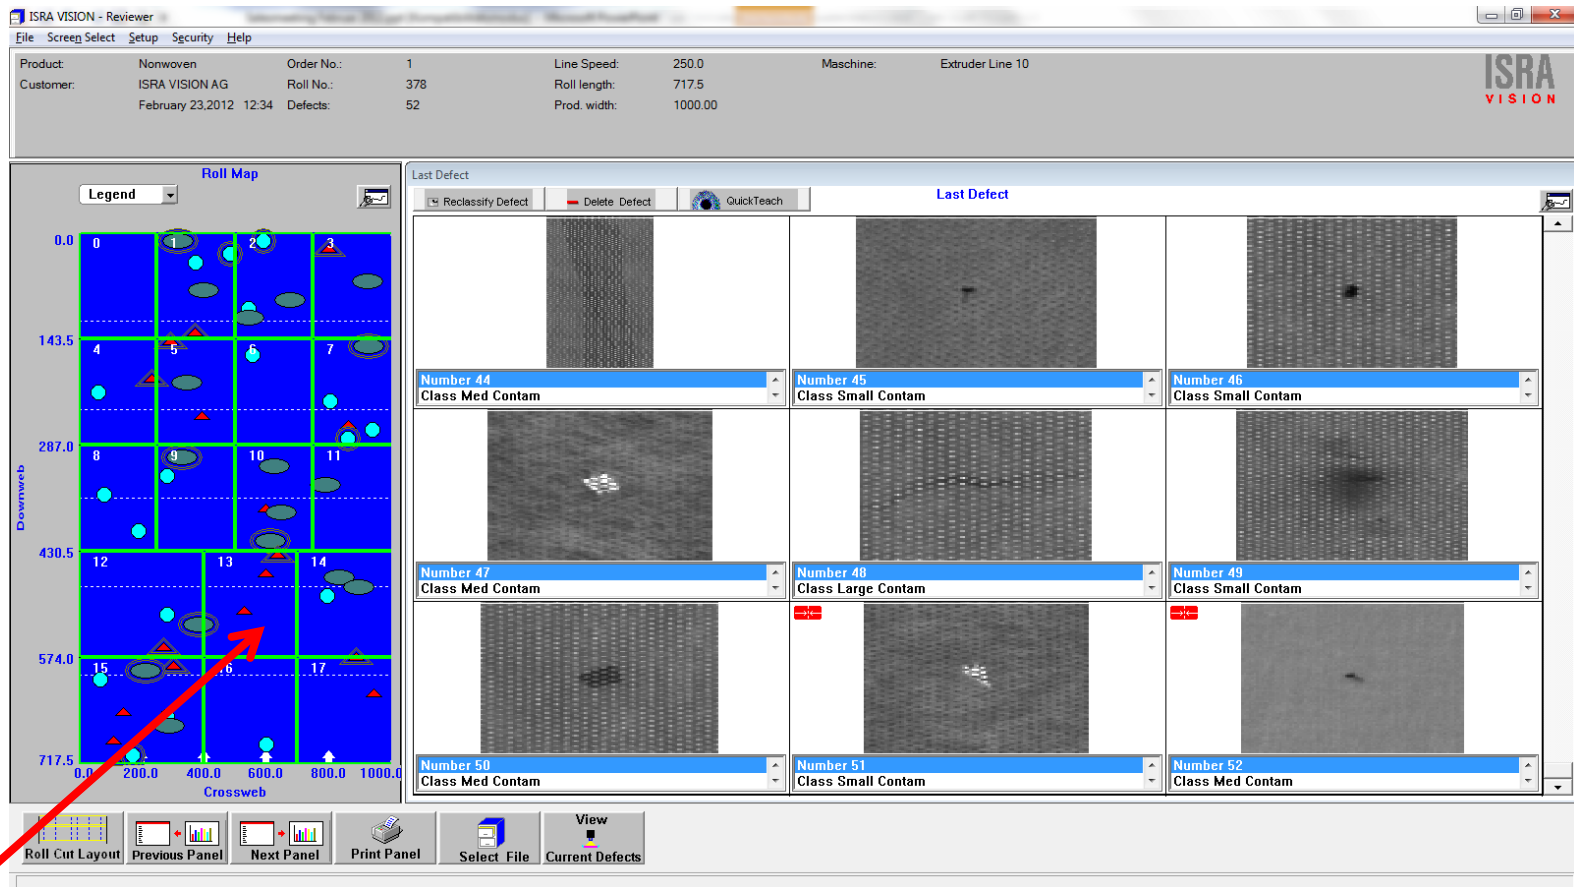
Cutting schema

Das Schnittbild wird jetzt auf der Mutterrolle angezeigt!

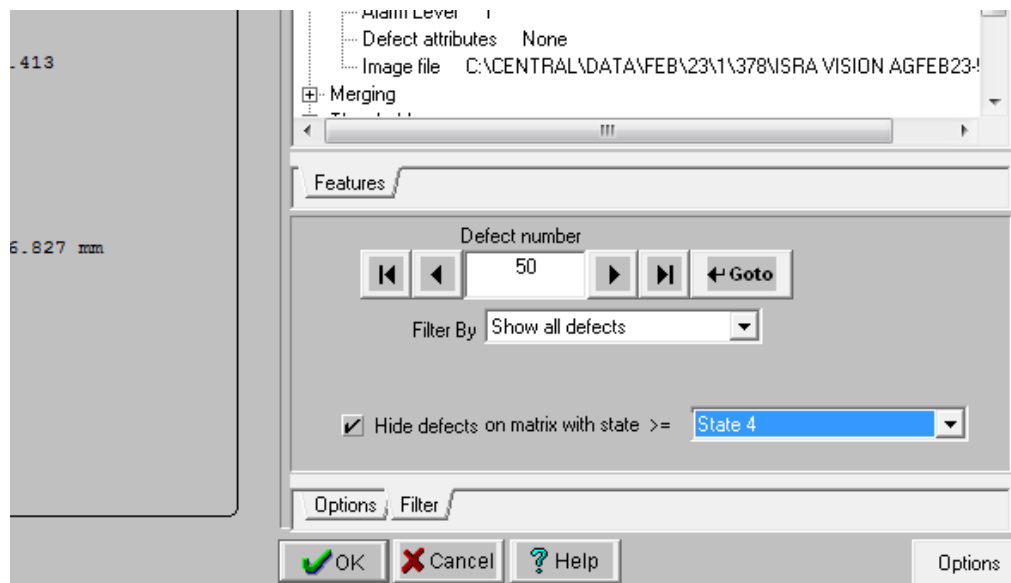
Weitere Defekte einer bereits blockierten Tochterrolle werden nicht angezeigt!

➔ Zeitersparnis und effizientes Arbeiten
